## AMATRICE Ispezione casa per casa “Ecco perché molti edifici sono crollati dopo i lavori”

Il Politecnico di Torino: “Troppi errori di calcolo, armature assenti o collocate nei punti sbagliati”

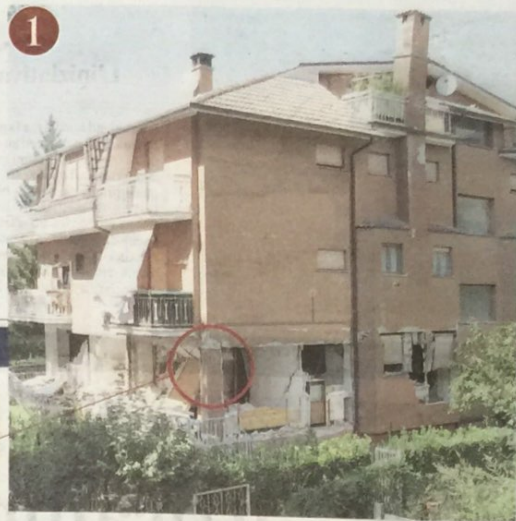
**1 Casa privata in cemento armato**  
Si tratta di una palazzina all'ingresso di Amatrice. È in piedi, ma mancando le staffe si è verificata la deformazione del nodo trave-pilastro. Questo è un caso di come la normativa esistente non sia stata rispettata: molto probabilmente la casa dovrà essere abbattuta

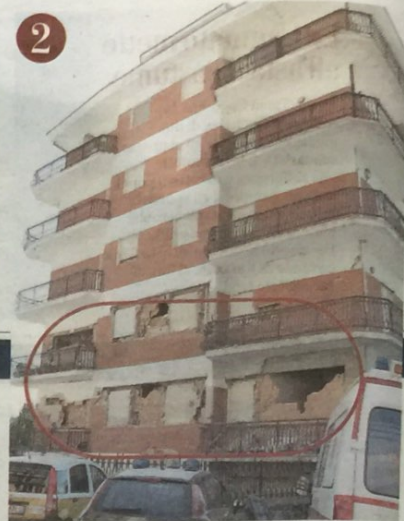
**2 Errori di progettazione: il piede d'argilla**  
Edificio di Amatrice in cemento armato che evidenzia il comportamento di «piano debole», con concentrazioni di danni localizzati solo sul primo piano. Accade per un errore di progettazione: la rigidità non è distribuita uniformemente in altezza

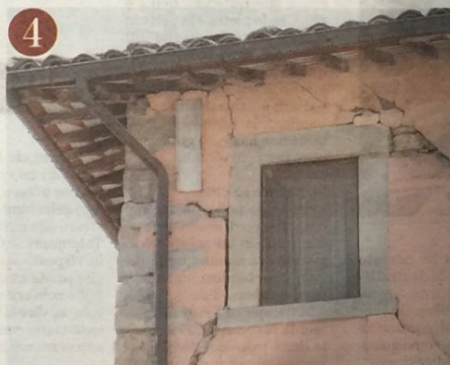
**4 E quelli sbagliati**  
In questa casa di Retrosi sono presenti catene di contenimento (la sbarra chiara verticale di acciaio) ma è stata messa nel punto sbagliato: vicino ad aperture e finestre la resistenza della muratura è minore

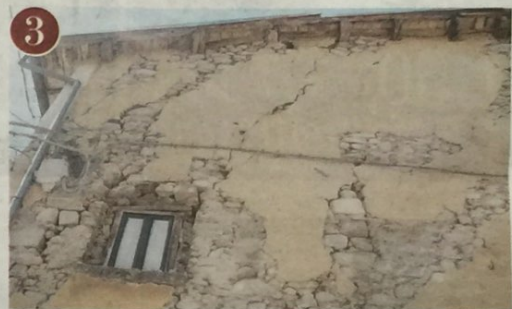
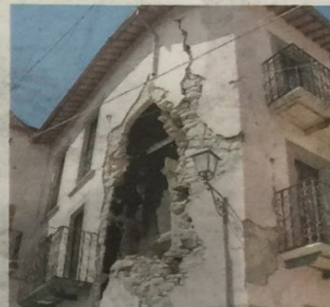
**5 Interventi mancanti**  
Nella frazione Retrosi, alcune murature sono di scarsa qualità, e manifestano lo spaccamento in avanti, dovuto a scarsa manodopera. Inoltre in alcuni edifici mancano del tutto le catene di contenimento e i cordoli in cemento armato che servono a creare il cosiddetto «effetto scatolare» che impedisce loro di crollare

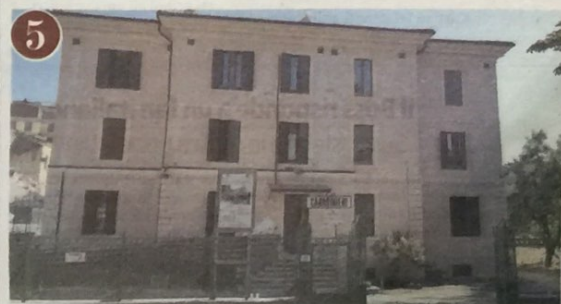
**5 Chi ha resistito**  
La caserma dei carabinieri, da una prima ispezione esterna, sembra abbia retto, grazie alla forma simmetrica e alla presenza di catene in cima (i quadretti scuri) da poco inserite. È stata comunque evacuata

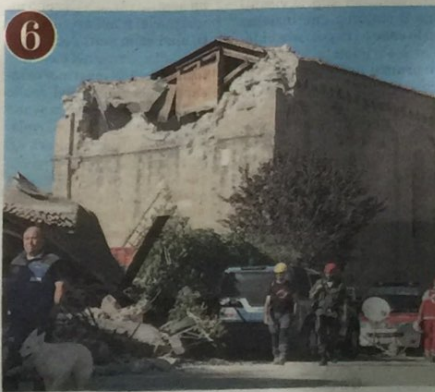
sicurezza sismica davanti a edifici poi, in qualche caso, crollati». In alcuni casi, le misure hanno funzionato per metà: «I contrafforti alla base della chiesa di Sant'Agostino l'hanno fatta reggere, ma la «variazione di rigidità» tra chiesa e campanile non è stata calcolata opportunamente e ora quest'ultimo è pericolante. Il frontone s'è sbriciolato per la mancanza di un adeguato collegamento con la navata centrale».

**6 Quei calcoli errati**  
Sembra che le catene alla base del campanile della chiesa di Sant'Agostino abbiano impedito il crollo, ma quelle in cima, vicino alla campana, non avrebbero tenuto conto del «piano debole» generato dalle finestre: il tetto è tagliato in due. Il timpano è crollato forse per scarso collegamento con la navata centrale
