## AMATRICE Ispezione casa per casa “Ecco perché molti edifici sono crollati dopo i lavori”

Il Politecnico di Torino: “Troppi errori di calcolo, armature assenti o collocate nei punti sbagliati”

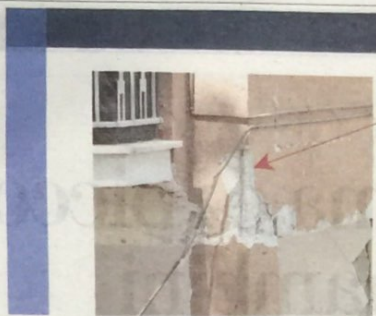
**2 Errori di progettazione: il piede d'argilla**  
Edificio di Amatrice in cemento armato che evidenzia il comportamento di «piano debole», con concentrazioni di danni localizzati solo sul primo piano. Accade per un errore di progettazione: la rigidità non è distribuita uniformemente in altezza
